# Uszkodzenia korozyjne spawanych ram stalowych w hali targowej z 1938 roku

## Corrosion damage welded steel frames in the exhibition hall from 1938

inż. Janusz Fronczyk (ORCID: 0000-0001-5261-0618), Budoprojekt Lublin,  
prof. dr hab. inż. Anna Halicka (ORCID: 0000-0001-5526-8862), Politechnika Lubelska

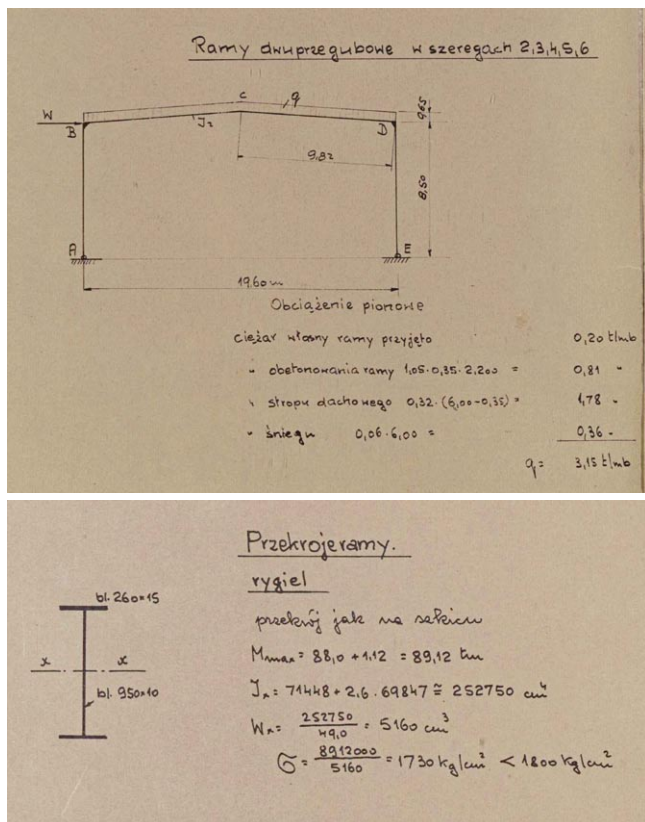
**Rys. 4.** Fragments obliczeń statycznych ramy stalowej nadziemnej, pochodzące z dokumentacji projektowej z 1938 roku [2]

Konstrukcja nadziemna hali targowej składa się z ram stalowych spawanych z dwuspadowym rygłem o maksymalnej wysokości 980 mm i zaokrąglonymi narożnikami. Słupy ramy zwężają się zbieżnie od strony zewnętrznej do podstawy – wysokość przekroju zmienia się od 1140 mm u góry do 300 mm u dołu ramy. Fragmenty oryginalnych obliczeń statycznych pokazano na rysunkach 4 i 5.

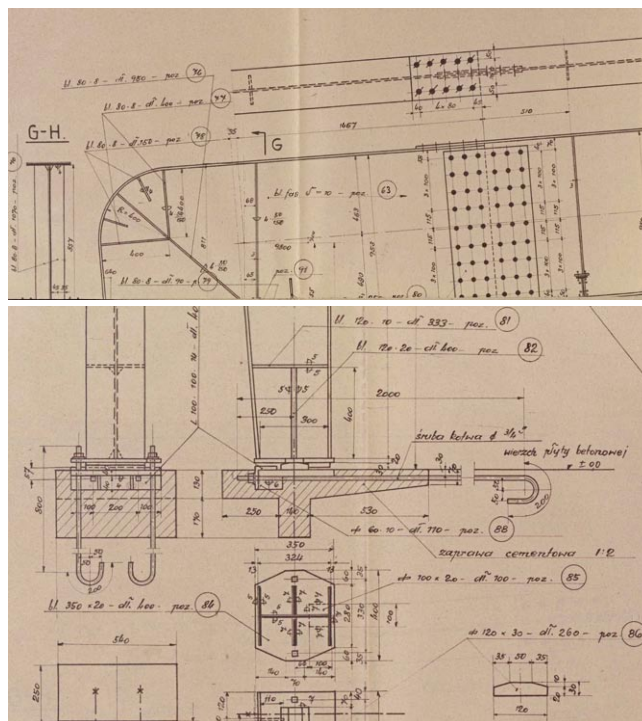
Odkrywkę połączenia słupa z ryglem wykonywanego przy montażu ramy na budowie pokazano na rysunku 9. Widoczne nitowane złącze górnych pasów na zakład jest zgodne z rysunkiem projektu ramy pokazanym na rysunku 5 (z lewej). W odkrywce widoczny jest brak korozji na pasie górnym ramy dzięki obróbce blacharskiej zabezpieczającej obetonowanie przed wpływami atmosferycznymi.
