# Nowe życie Rotundy

Symbol Warszawy – Rotunda realizowana przez NDI SA jako generalnego wykonawcę dla inwestora PKO Bank Polski SA będzie przeżywała swoje drugie życie. Budynek ze swoją ciekawą i zarazem tragiczną historią będzie znowu miejscem spotkań i pamięci.

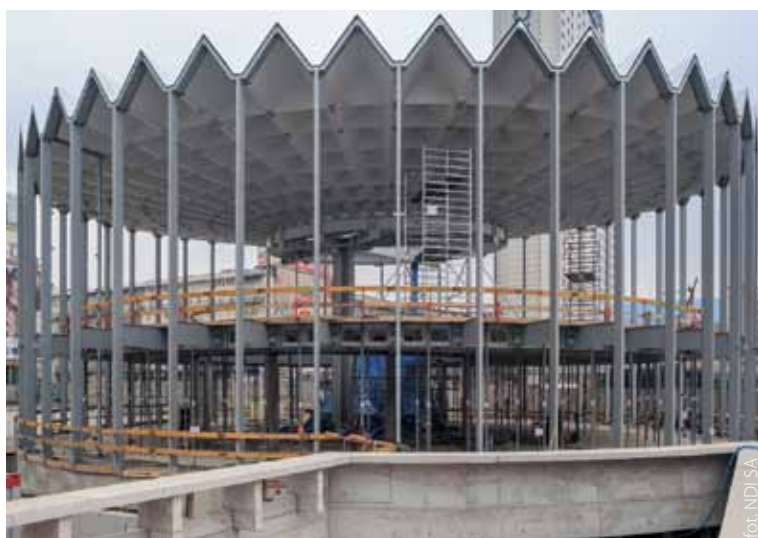
Rys. 1. Konstrukcja stalowa Rotundy wytworzona w Hucie Pokój SA

Kolejnym etapem była główna konstrukcja budynku. Rotunda poniżej poziomu terenu ma konstrukcję żelbetową, gdzie użyto około 230 ton stali zbrojeniowej oraz powyżej poziomu terenu konstrukcję stalową, gdzie do budowy użyto około 500 ton stali konstrukcyjnej. Wszystkie elementy konstrukcyjne stalowe były spawane w zakładzie produkcyjnym, natomiast na placu budowy używano w 99% przypadków połączeń skręcanych. Konstrukcja stalowa pod strop pierwszego piętra została skręcona z około 2500 szt. połączeń śrubowych sprężanych. Dach opiera się na 48 słupach obwodowych i jednym tzw. słupie centralnym, który w rzeczywistości jest umiejscowiony niecentrycznie w stosunku do środka budynku.

Wszystkie słupy stalowe zostały przymocowane do konstrukcji żelbetowej poprzez przygotowane na etapie betonowania kotwy płytkowe ustawiane geodezyjnie. Zaznaczyć należy, że dzięki właściwemu i doświadczonemu nadzorowi inżynierów NDI SA oraz nadzorowi inwestorskiemu wszystkie z 492 szt. kotew idealnie pasowały do otworów w słupach przygotowanych wcześniej w odległości kilkuset kilometrów

od Rotundy, na południu Polski. Precyzja wykonania konstrukcji stalowej pozwoliła zaoszczędzić czas realizacji i ułatwiła wykonywanie kolejnych etapów budowy. Za dostawę i montaż konstrukcji stalowej dla Rotundy odpowiadała firma Huta Pokój SA. Gotową konstrukcją stalową obrazuje rysunek 1. Zakończenie prac konstrukcyjnych dało początek wyposażaniu budynku w instalacje przy jednoczesnym rozpoczęciu robót fasadowych. Rotunda ma fasadę wewnętrzną i zewnętrzną, pomiędzy którymi realizowana jest komunikacja i doświetlenie światłem naturalnym przestrzeni biurowych poniżej poziomu terenu poprzez montaż stropów szklanych w poziomie posadzki parteru. Fasada zewnętrzna została wykonana przy użyciu elementów

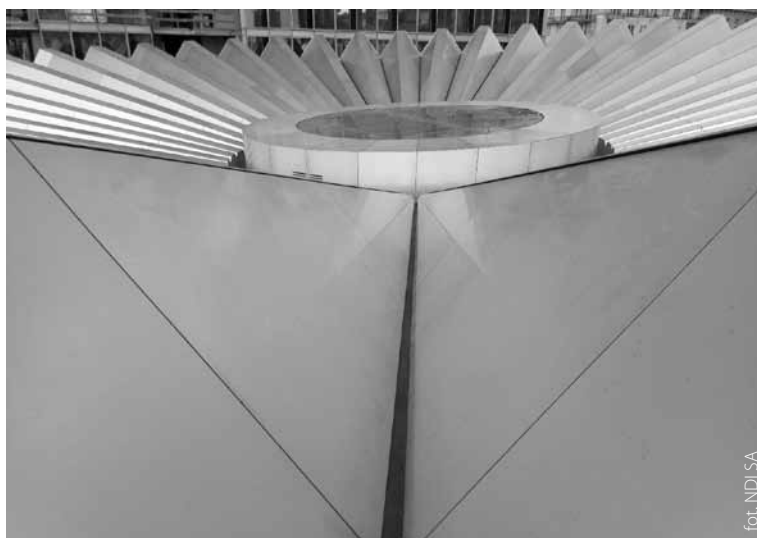
Rys. 2. Dach Rotundy

Odrębnym elementem wartym opisanie jest dach Rotundy z charakterystycznym wężykiem generalskim. Dach ma konstrukcję główną składającą się z 48 szt. blachownic ze stali konstrukcyjnej, na której wykonano izolację termiczną, hydroizolację oraz okładzinę z blach aluminiowych anodowanych w kolorze naturalnego aluminium montowanych do indywidualnie wykonywanej podkonstrukcji stalowej składającej się z konsol i kształtowników. Każda z 1182 szt. blach aluminiowych ma niepowtarzalny wymiar, co stanowi o unikatowości tego projektu.
