Polimocznik – materiał o wielostronnym zastosowaniu w ochronie antykorozyjnej i poprawiający parametry wytrzymałościowe elementów konstrukcyjnych

Dr hab. inż. Jacek Szafran, mgr inż. Artur Matusiak – doktorant, Katedra Mechaniki Konstrukcji, Wydział Budownictwa, Architektury i Inżynierii Środowiska Politechniki Łódzkiej

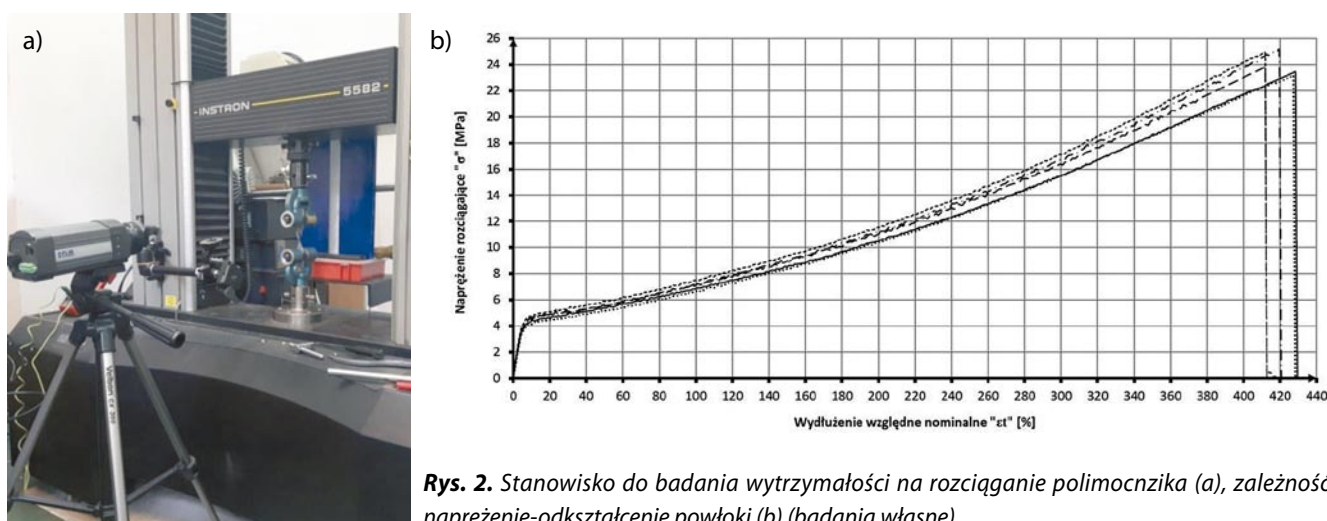
- sprężystość i elastyczność – odkształcenia produktu końcowego wynikają z prostowania się łańcuchów, powodując nawet wielokrotne wydłużenie materiału podczas rozciągania przy braku uszkodzeń materiału; wydłużenie przy zerwaniu przekracza 400% (rys. 2);

- wysoka wytrzymałość mechaniczna – badania i praktyczne zastosowania potwierdzają, iż powłoka uzyskuje bardzo dobre parametry wytrzymałości na rozciąganie (> 20 MPa), twardości, wytrzymałości na rozdarcie (> 50 MPa) i odporności na ścieranie (rys. 2);

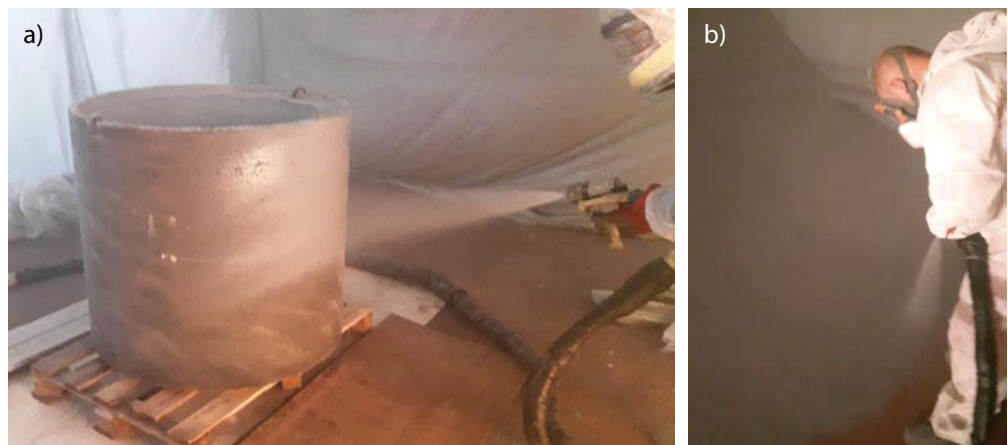
Rys. 4. Aplikacja polimocznika na podłoże: a) betonowe, b) stalowe (opracowanie własne)

Rozwój technologii pozwolił aplikować materiał na praktycznie dowolny rodzaj powierzchni budowlanej. Obecnie jest wykorzystywany do ochrony konstrukcji betonowych, żelbetonowych i stalowych przed negatywnym oddziaływaniem środowisk agresywnych (rys. 4). Stosowany jest w infrastrukturze gospodarki wodnej (obiektów przemysłowych i ogólnych), stanowi także warstwę wykończeniową dachów i parkingów oraz jako zabezpieczenie w obiektach rolniczych. Niejednokrotnie powłoka pozwala na wyeksponowanie walorów estetycznych powierzchni użytkowych [6–10].

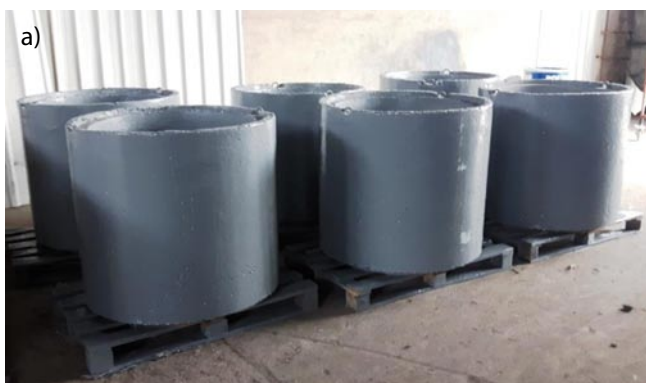
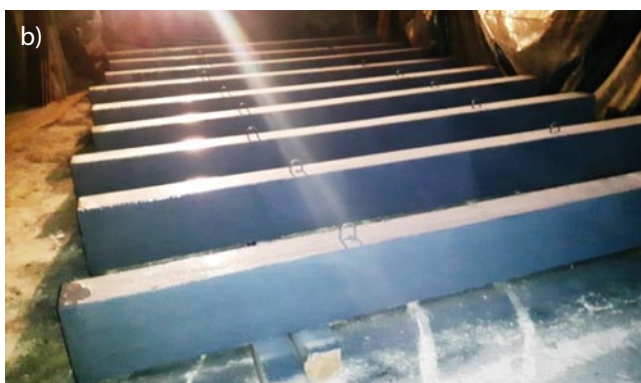
Rys. 6. Elementy pokryte powłoką: a) kręgi betonowe, b) belki żelbetowe (opracowanie własne)

Celem prawidłowego zaprojektowania zabezpieczenia antykorozyjnego konstrukcji betonowych (żelbetowych) jest dobranie właściwej ochrony, w zależności od przewidywanego stopnia agresywności środowiska. Systemy polimocznikowe ze względu na swoje nieprzećiętne właściwości izolacyjne mogą być uznane za dobre rozwiązanie na każdy rodzaj izolacji powierzchniowej betonu (lekka, średnia lub chemoodporna). Polimocznik zapewnia szczelną i trwałą ochronę, spełniając wymagania techniczne (opisane w pkt. 1), dla powłok chroniących konstrukcje betonowe przed korozją (rys. 6).
