Rozbiórka budynku biurowego poltegor we Wrocławiu

Mgr inż. Bronisław Copia, kierownik rozbiórki

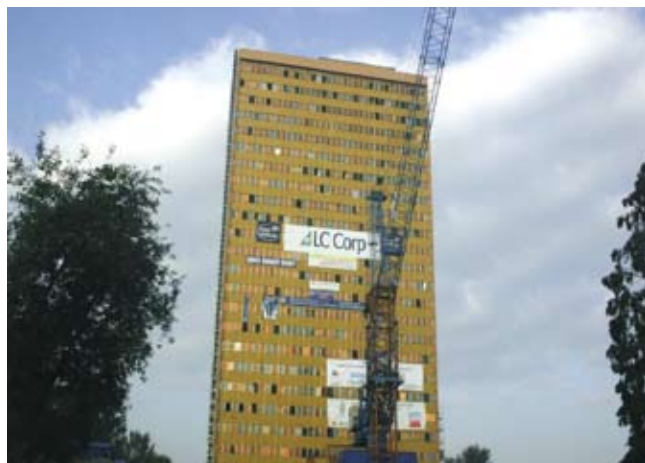
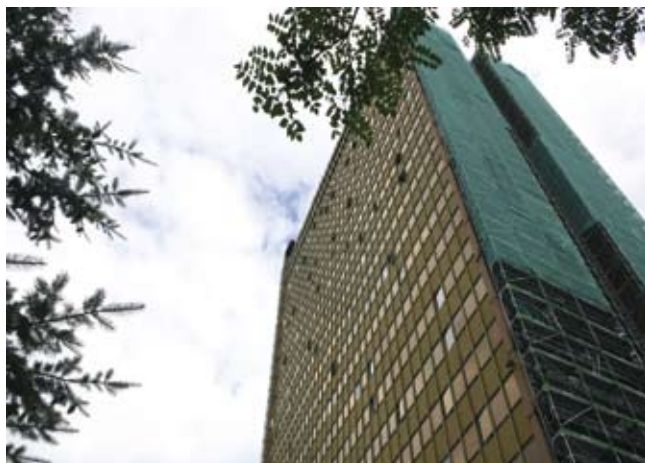
Gmach zbudowano metodą ślizgową w latach 1974–1976 dla resortu górnictwa i energetyki z przeznaczeniem na biura oraz pracownie. Głównym wykonawcą budynku zaprojektowanego przez Główne Biuro Studiów i Projektów Górniczych Kraków, było Przedsiębiorstwo Budowlane Przemysłu Węglowego w Katowicach (fot. 1, 2).

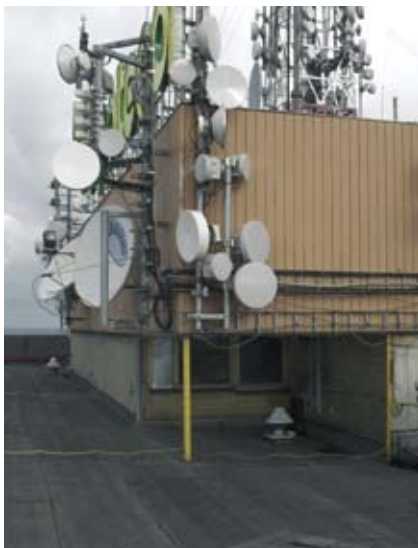
Fot. 3.

lityczną, żelbetową. Dach płaski wykonany był z płyt korytkowych na podbudowie z cegieł pełnych w postaci stropodachu. Na dachu znajdowały się anteny telekomunikacyjne (fot. 3).

Rozbiórkę gmachu rozpoczęto od demontażu urządzeń i anten znajdujących się na dachu (fot. 3). Z budynku systematycznie usuwano stolarkę drzwiową i okienną. Demontowano instalacje oraz osprzęt oświetleniowy i sanitarny. Zdemontowano osiem wind osobowych i jedną towarową. Z maszynowni znajdującej się na

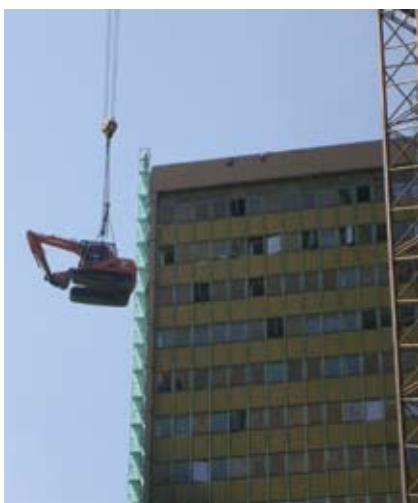
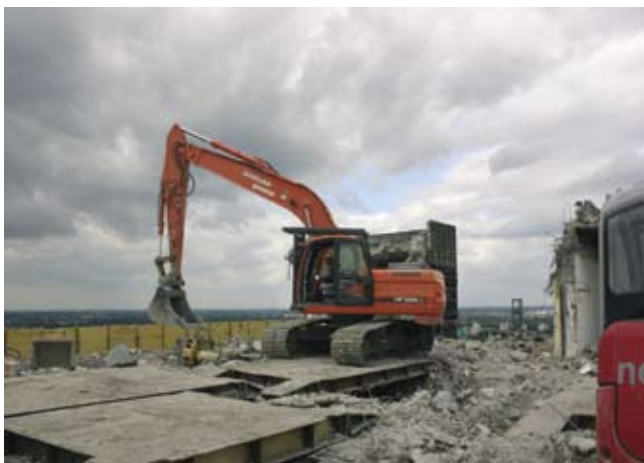
24 kondygnacji usunięto silniki elektryczne i generatory do napędu wind. Minikoparkami zdemontowano stropodach. Po tych pracach przygotowawczych na podstemplowane stropy trzonu budynku wniesiono przy użyciu żurawia dwie koparki gąsienicowe o masie przekraczającej 20 Mg z wymiennym osprzętem roboczym (fot. 4, 5). Nad szybami windowymi ułożono pomosty stalowe do poziomego przemieszczania się koparek.

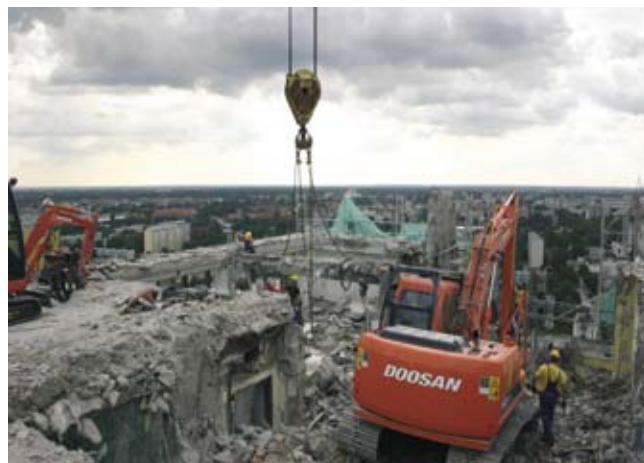
Fot. 6.

Po opisanych pracach rozpoczęto zasadnicze prace rozbiórkowe. Za pomocą nożyc i młotów wyburzeniowych koparki pokruszyły stropy, następnie przystąpiono do kruszenia trzonu żelbetowego (fot. 6). Po skruszeniu 2/3 wysokości ścian trzonu (wysokość kondygnacji 330 cm), jedna koparka przystąpiła do usuwania gruzu. Po usunięciu gruzu ze stropów, kruszono dalej pozostałą część trzonu danej kondygnacji do poziomu stropu, usuwając systematycznie gruz. Jednocześnie kruszono trzon poniżej kondygnacji, na której stała koparka, aby przygotować miejsce na jej postawienie na kondygnacji niższej. Po zakończeniu rozbiórki wyższej kondygnacji, następowały prace rozbiórkowe na niższej kondygnacji według opisanej technologii. Przemieszczanie koparek i pomostów stalowych odbywało się za pomocą żurawia torowego. Stalowe elementy konstrukcyjne demontowano za pomocą koparek i palników acetylenowych.

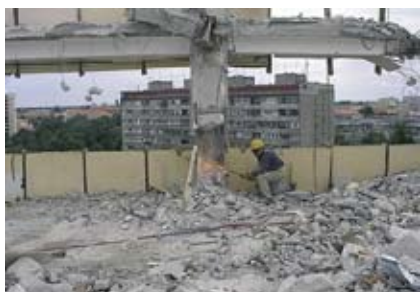
Fot. 7.

Rygle wykonane z dwuteowników stalowych przecinano nożycami koparek, a większe przekroje występujące w ścianach szczytowych (450 mm), po odbiciu betonu odcinano palnikami acetylenowymi. Słupy po odkuciu otulin betonowych przecinano palnikami acetylenowymi (fot. 7). Stalowe elementy konstrukcyjne wycinano w postaci ramy, którą tworzyły dwa słupy o wysokości 350 cm, połączone rygłem. Masa tych ram wynosiła około 5–7 Mg (fot. 8). Do transportu gruzu i stalowych elementów konstrukcyjnych wykorzystano:

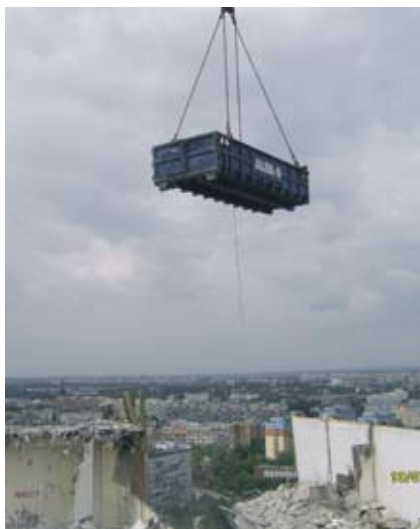
Fot. 9.

Pierwsze dwie przestrzenie (szyby) po zabezpieczeniu otworów, napełniano poprzez rzut gruzu do ich wnętrza (fot. 9). Zostały one zapełnione po rozbiórce 50% budynku. Jednocześnie trwał ciągły transport pionowy kontenerów z gruzem oraz stalowych elementów konstrukcyjnych przy użyciu żurawia torowego o udźwigu 50 Mg. Gruz transportowano w kontenerach na plac rozbiórki (fot. 10). Tam nastąpiła segregacja urobku, gdzie materiały betonowe i ceramiczne przerabiano za pomocą kruszarki na gruz użytkowy z przeznaczeniem go na podbudowy dróg i placów.

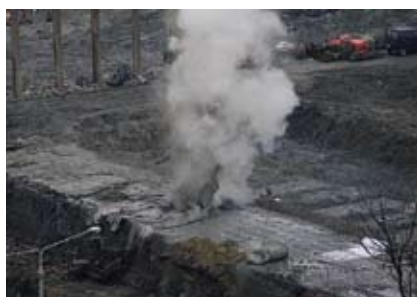
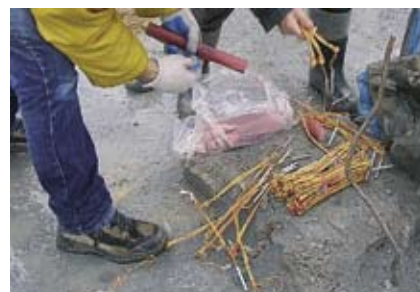
Płytę fundamentową o grubości 280 cm pokruszyła firma specjalistyczna, wywiercając w niej tysiąc otworów i zużywając 1,3 Mg materiałów wybuchowych (fot. 11, 12). Pokruszony beton zbrojony trzema warstwami stali, wydobyto z wykopu koparkami uzbrojonymi w młoty wyburzeniowe i łyżki.

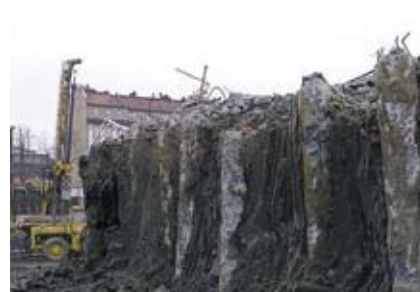
Fot. 13.

Pale typu Franki w liczbie 514 sztuk i długości od 8 do 11m, wydobyto do poziomu minus 10 m (fot. 13). Część dolna (tj. buława) niektórych pali pozostała w gruncie,
